晋中榆次  
山西万宝德隆新型建材有限公司“5·6”  
较大坍塌事故调查报告

晋中市政府事故调查组

2023年8月21日

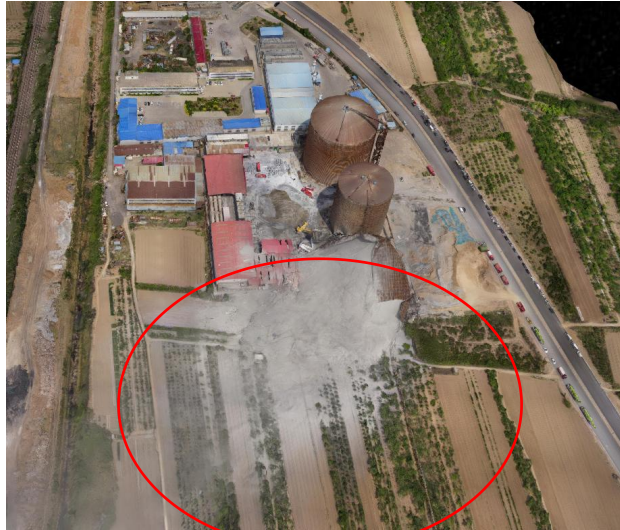
5 月 12 日事故调查组技术人员对事故现场进行了现场勘验，直观看到厂区东侧共有三座大型钢筒仓，筒仓仓壁均未进行防锈处理，仓壁有锈蚀，其中最南侧的 1#筒仓已完全坍塌，（见图 1），筒仓东南侧的仓壁钢板上半部分被撕开（见图 2），西南侧仓壁钢板完全被粉煤灰埋压；东北侧仓壁钢板在距地面高约 20 多米的高处向西南方向折弯。筒仓仓壁向外膨胀，1#仓北侧仓壁与和 2#仓南侧仓壁已挤在一起，2#仓体出现明显变形，（见图 3）1#仓壁钢板有明显的金属疲劳“凸”起变形（见图 4），仓壁外侧的部分竖向筋被拉断，筒仓中的粉煤灰东北高、西南低，呈不规则扇形状向西南方向堆积在地面上，经遥测计算，流出的粉煤灰占地面积大约有 20000m<sup>2</sup>（见图 5）；球型仓顶被粉煤灰完全埋压，钢筒仓坍塌时，将位于 1#和 2#钢筒仓两仓中间的一个缓冲仓的混凝土基座挤垮，仓体与基座已完全脱离原位，仓体斜压在倒塌的水泥筒仓上（见图 6），缓冲仓倒塌过程中，挤压到 2#钢筒仓的仓壁，导致 2#钢筒仓西南侧仓壁下部形成“凹”陷型损伤（见图 7）。

图 1 1#钢筒仓坍塌现场全景图

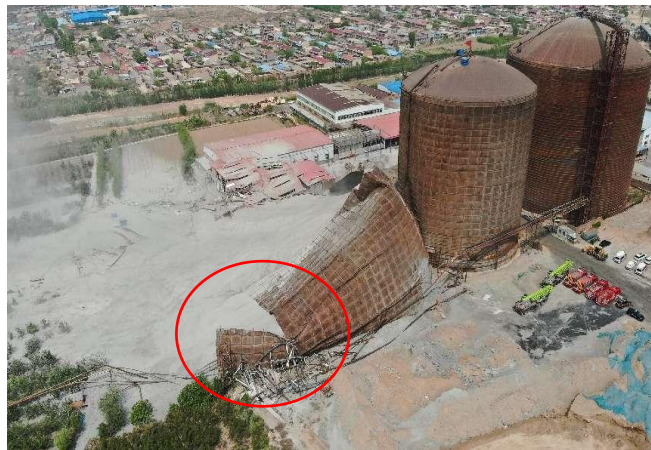
2022年5月6日早上6时03分左右，蒸压粉煤灰砖生产线装载机司机配料工王育卫，听到1#钢筒仓仓壁发出钢板撕开的声音，看到1#钢筒仓西南侧原开口处的一侧焊缝裂开一条长约500mm、宽约50mm的裂缝，最高处离地面大约有4.5m，裂缝中不断有粉煤灰泄漏。随后，王育卫给闫继照（维修人员）、王梦涛（粉煤灰砖生产线负责人）打电话告知筒

图 2 1#钢筒仓仓壁撕裂现场图

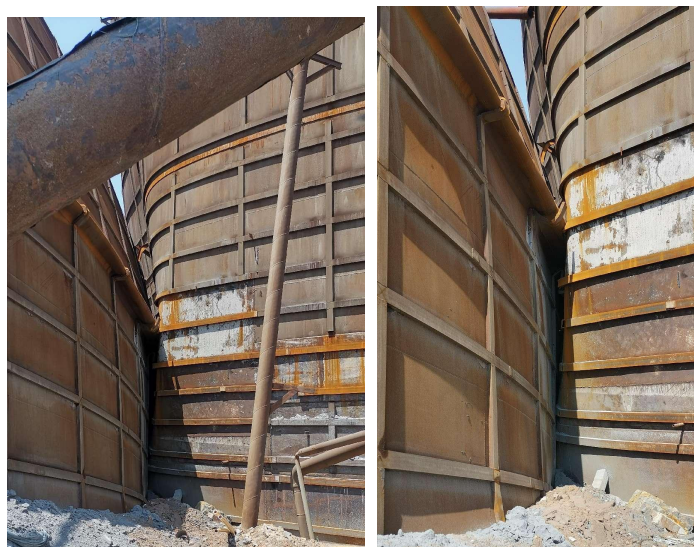
图 3 1#仓倒塌导致 2#仓仓壁损伤情况

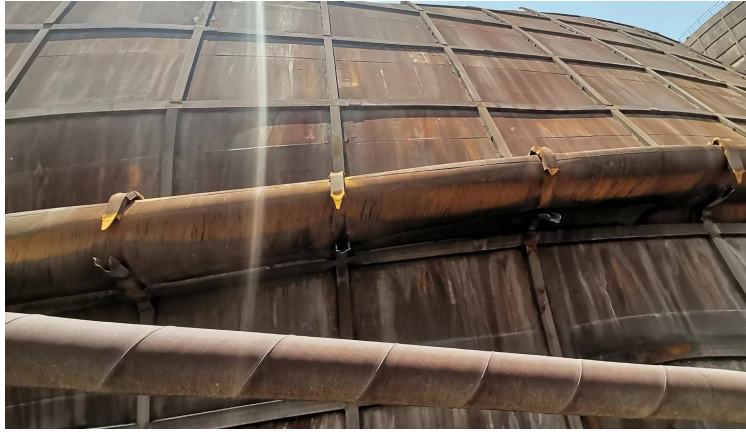
图 4 1#仓仓壁凸起损伤和被拉断的竖向筋

**4. 超载原因：**钢筒仓未按设计图纸施工（图纸设计高度35米，实际高度57米），且事发时筒仓基本处于满仓状态，筒仓强度和承载力不够，致使仓壁撕裂。

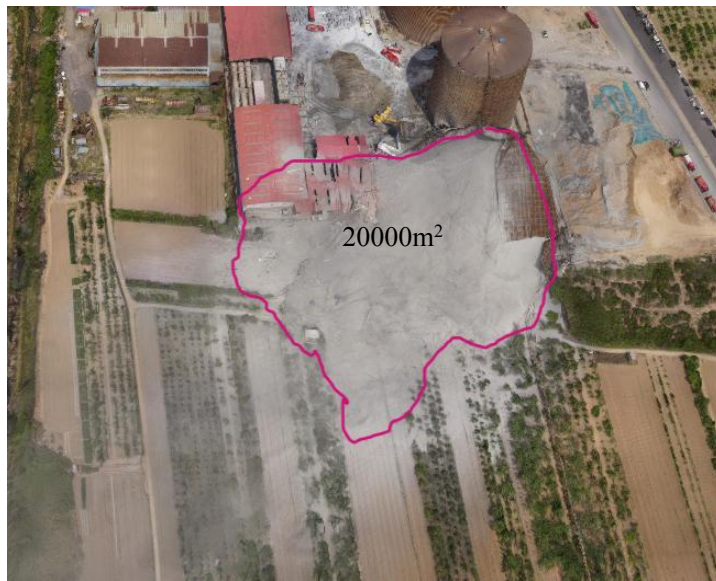
图 5 粉煤灰流出面积

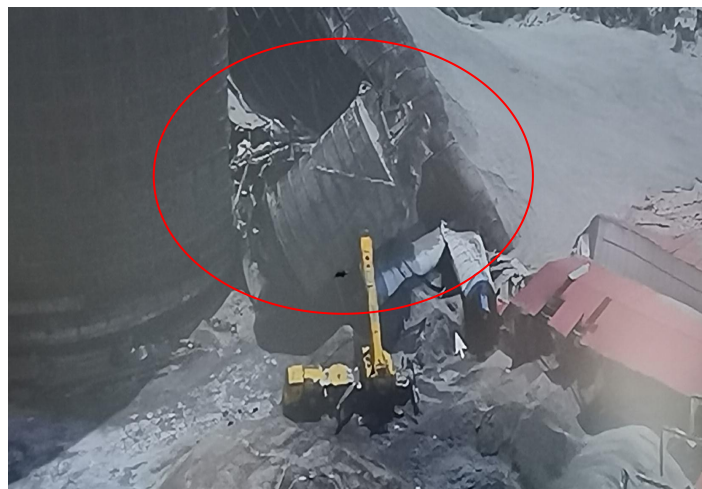
图 6 缓冲仓倾倒状态

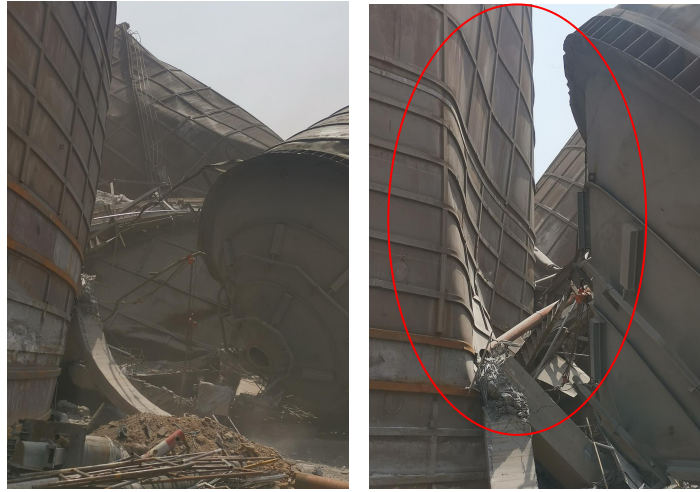
图 7 缓冲仓倾倒导致 2#钢筒仓损伤情况

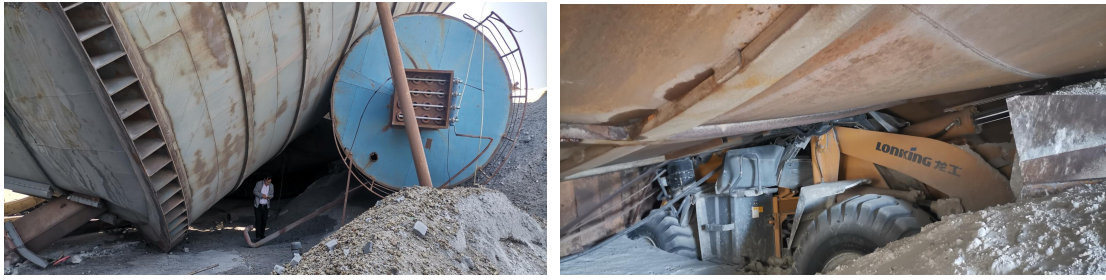
经现场勘验：1#钢筒仓西北侧的仓壁钢板下有一辆装载机被埋压（见图 8），装载机驾驶室被挤压严重变形。倒塌过程中，大部分粉煤灰冲倒厂区西南侧围墙后覆盖农田，小部分粉煤灰流入西侧的生产车间。上料车间东侧基本垮塌，1/3 部分被掩埋（见图 9），车间内大部分设备、设施不同程度产生位移或被掩埋。车间西侧钢结构均发生了扭曲变形，车间安装的 10 吨单梁起重机已脱轨，一侧坠落地面，地面堆积粉煤灰厚约在 2-6m（见图 10）。其中部分粉煤灰冲毁上料车间和制砖车间的隔墙和窗户后涌入制砖车间内，导致该制砖车间部分设备被埋，制砖车间南侧区域的地面上覆盖了一层厚度约为 1-2m 的粉煤灰（见图 11）。

图 8 缓冲仓倾倒处装载机埋压情况

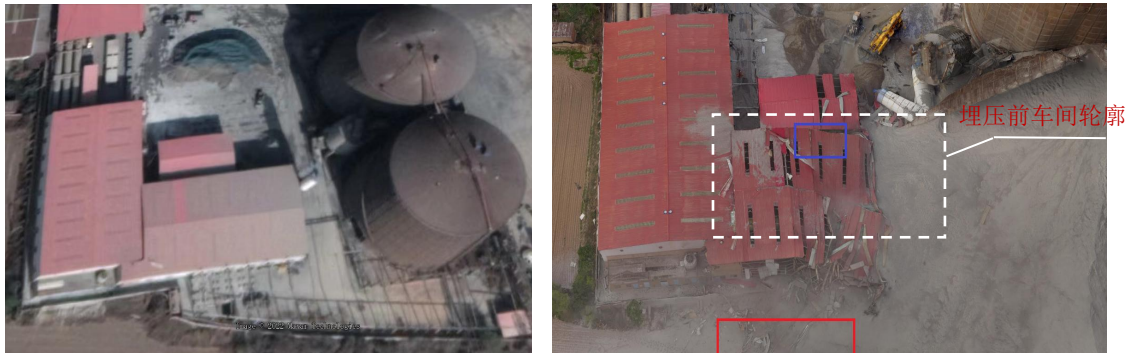
图 9 上料车间事故前后对比

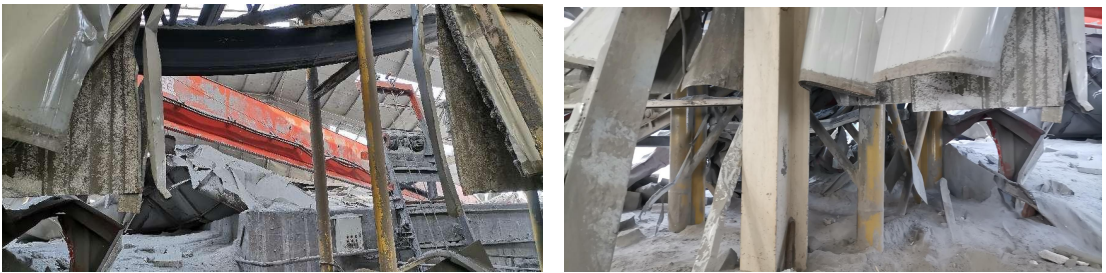
图 10 上料车间内破坏情况

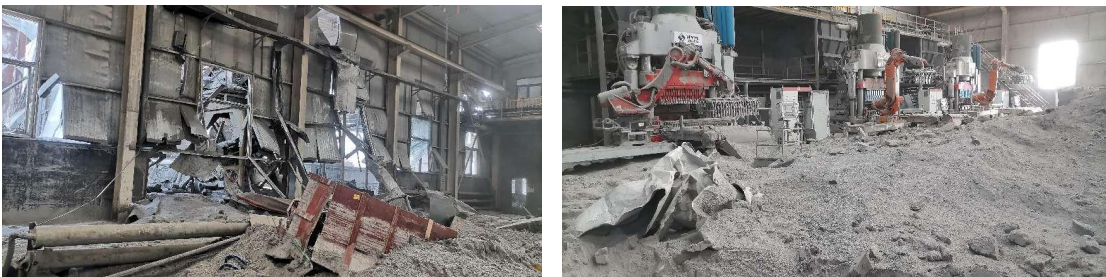
图 11 制砖车间破坏情况
