晋中市山西益鑫和实业有限公司莲花湾

景区“7·29”窒息一般事故调查报告

2021年7月29日14时20分许，晋中市益鑫和实业有限公司莲花湾景区A区草坪处3#阀门井内发生了一起缺氧窒息事故，造成1人死亡。

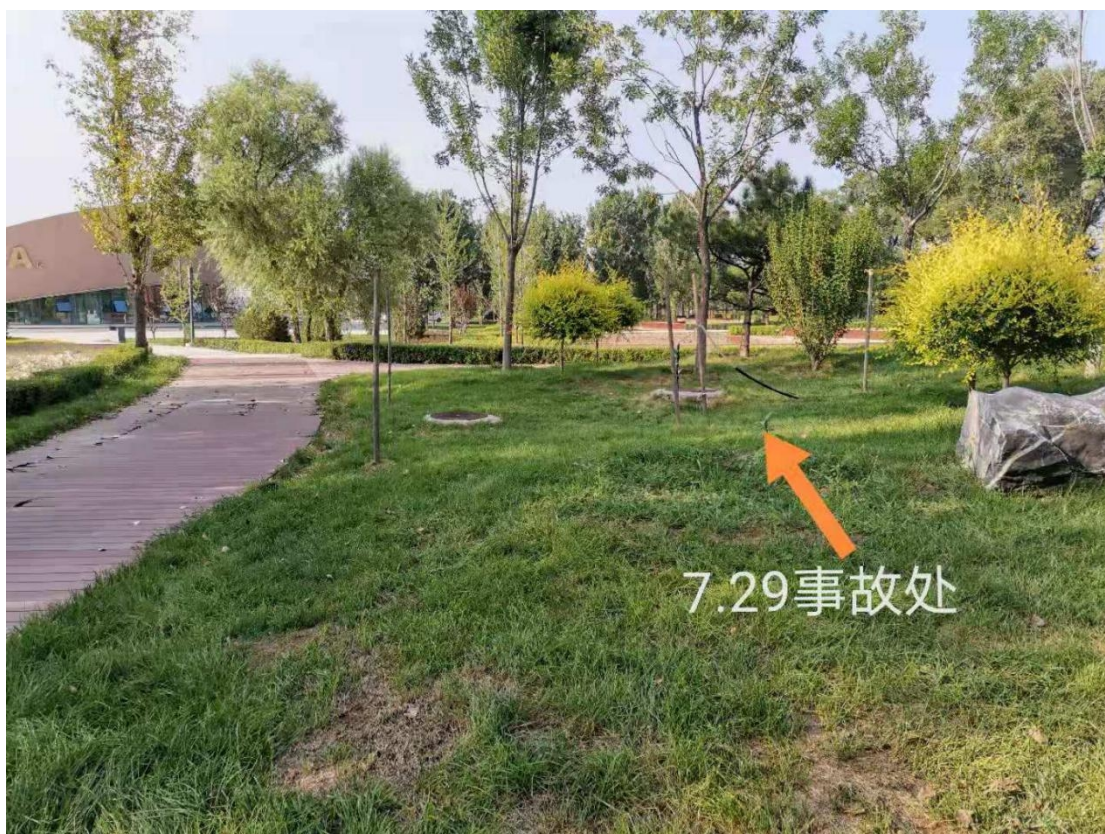
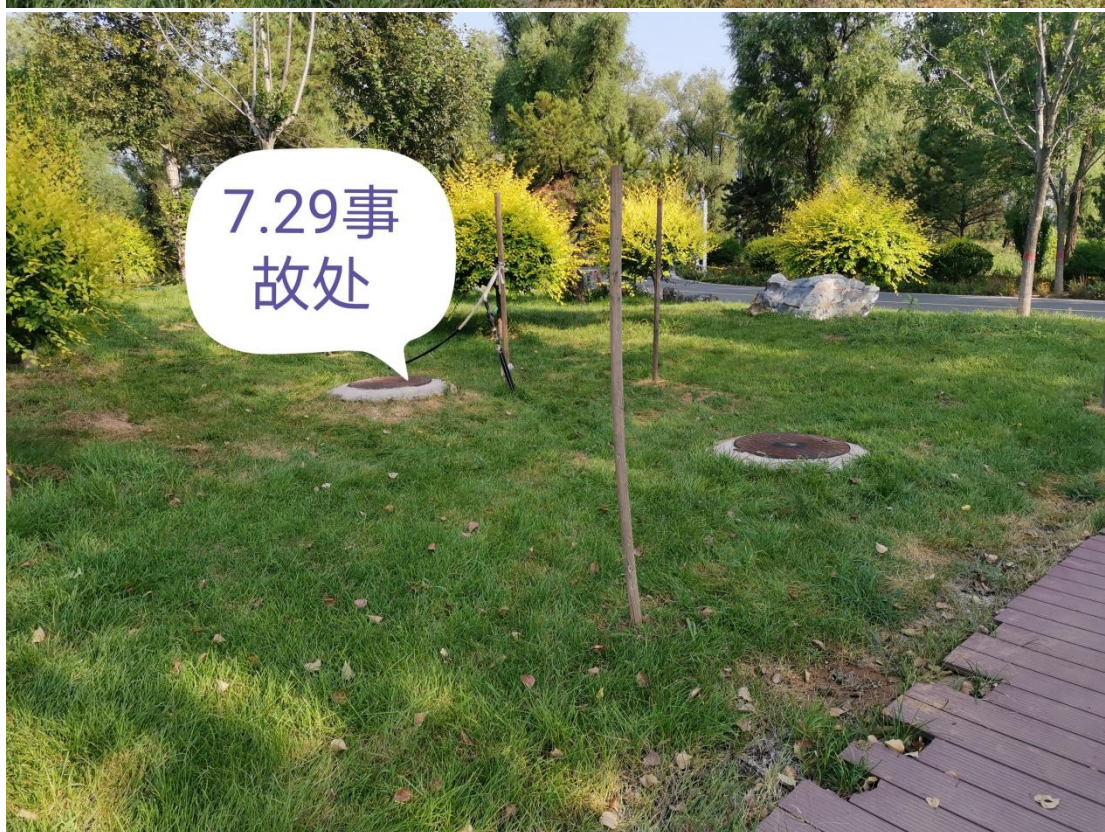
附件：2.事故处局部图

下午 16 时 07 分宋振宇寻找到莲花湾景区 A 区草坪处 3#

井附近，看到井盖大开，旁边有范金虎的电动自行车，呼唤几声，无人应答，走到井边看到有人躺在井底。

宋振宇将巡查过来的保安张占宏叫到阀门井边，并打电话向吴鹏说明情况，张占宏于16时12分拨打119，16时13分拨打120，16时20分拨打110求救，接到吴鹏电话的李志强也到了现场，看到现场情况后，李志强急切地到井下去救人，下去后感觉地面有泥，没过鞋底，看到范金虎仰面靠在管子上，李志强上去掐范金虎的人中，并试图扶他，脚下一滑李志强跌倒，失去了意识。看到这些情况，大家赶快找工具想办法，准备组织营救。

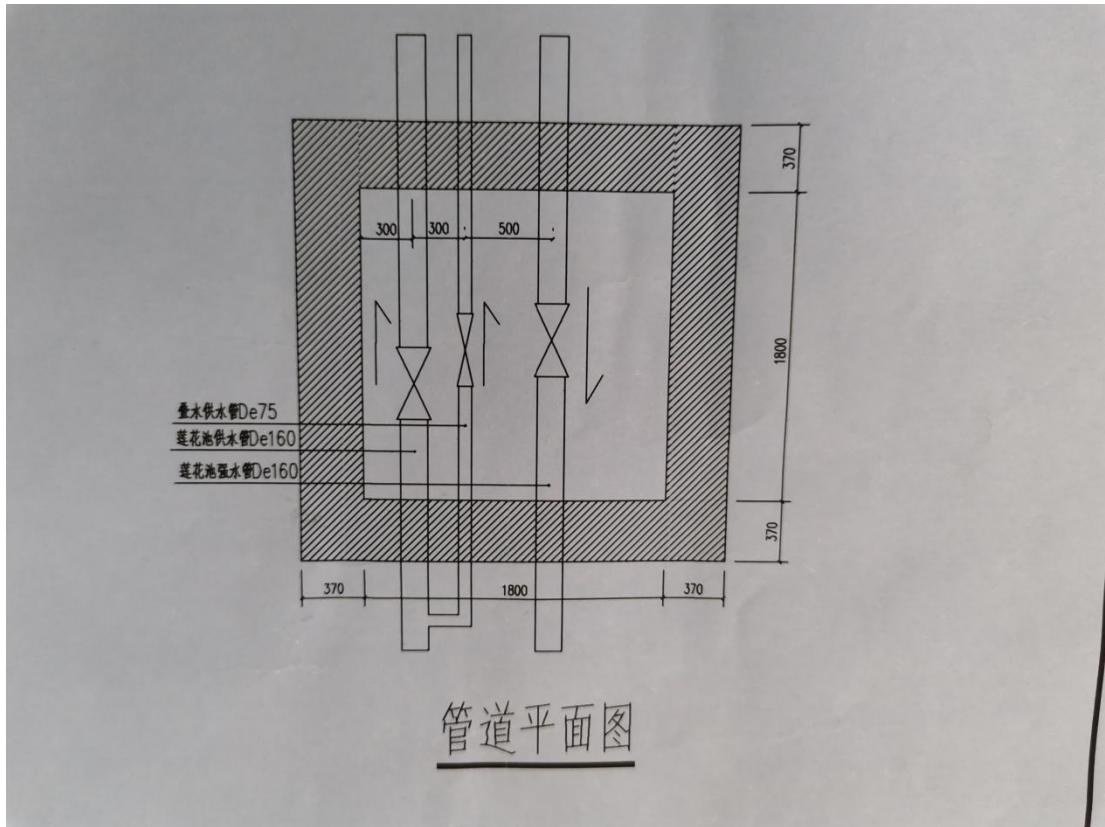
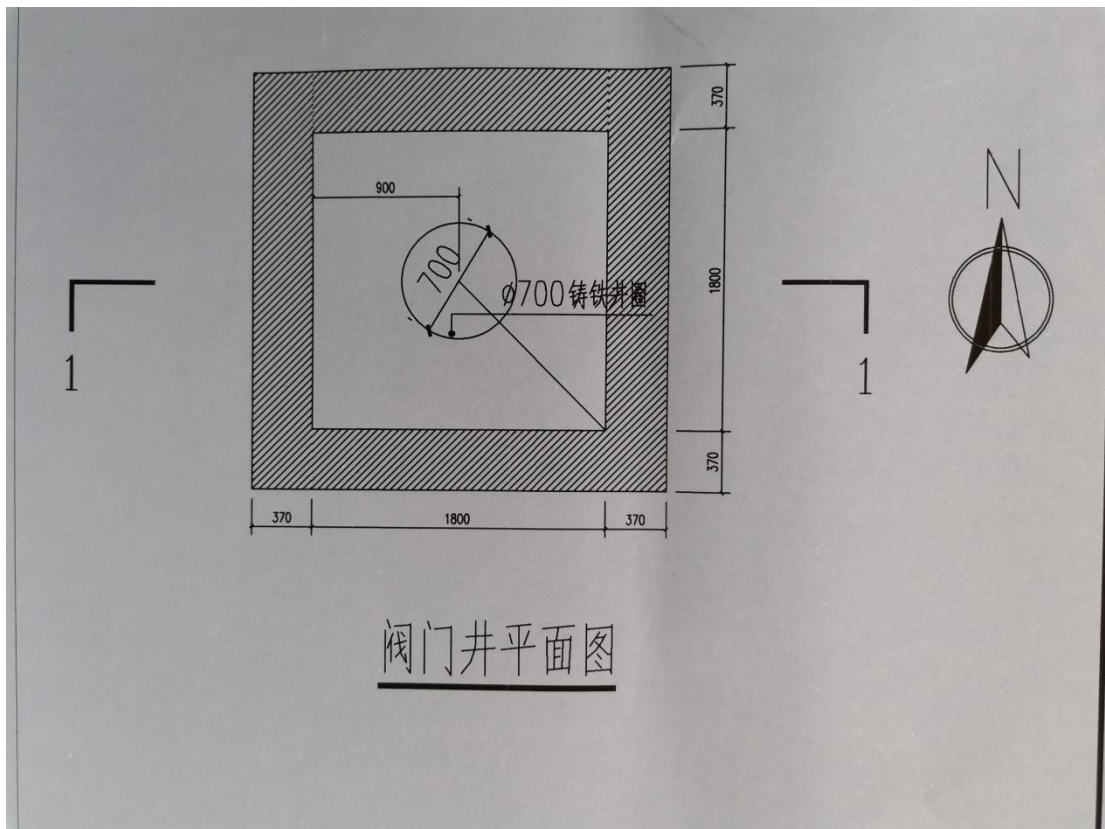
附件：3.阀门井结构示意图（平面）

（1）该阀门井深4m，且只有一个井口，造成通风不良的状况；

(3) 2021年7月多日连续下雨，井底有雨水渗入的淤泥，加之连日高温，造成了井底氧气含量不足。

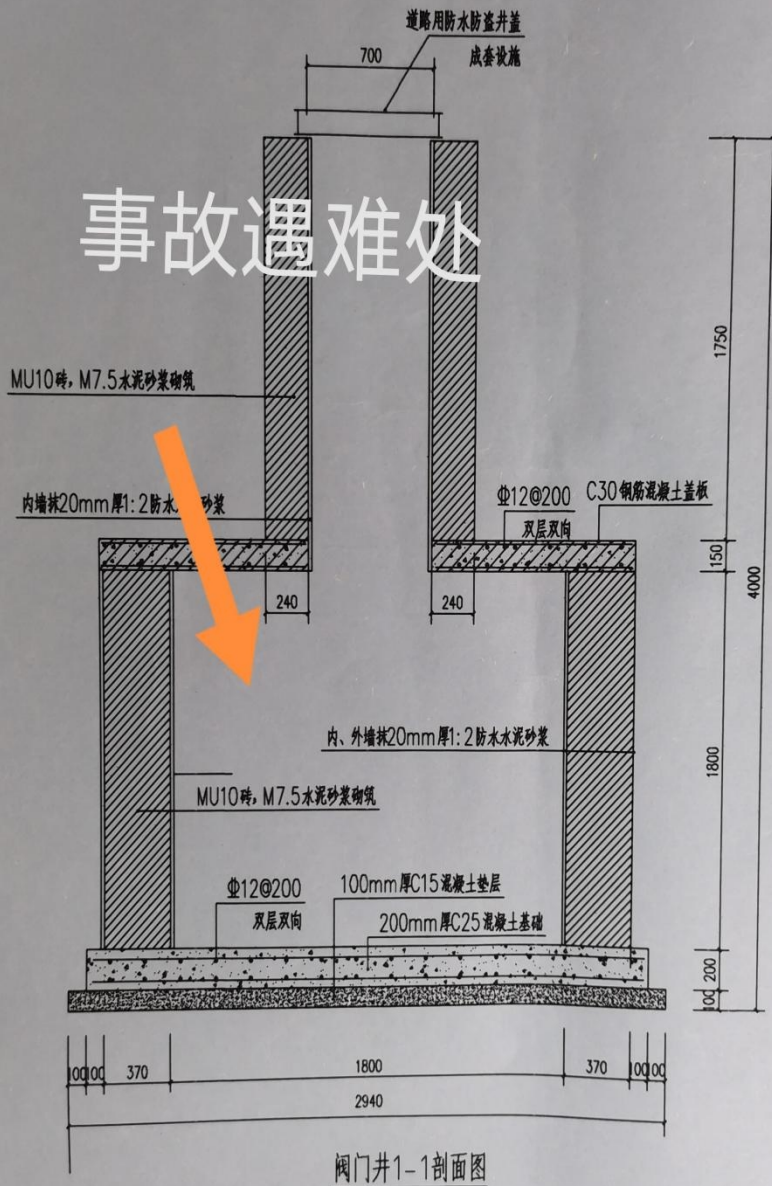
附件：4.阀门井结构示意图（立面）

事故调查组2021年8月3日到现场，进行了勘察，使用便携式四合一气体（可燃气、硫化氢、一氧化碳、氧气）检测仪，检测到井底氧气浓度仅为14.5%（氧气正常浓度为19.5~23.5%）其它三种气体未检出。综合以上因素推断：死者系缺氧窒息死亡。

事故遇难处

有限空间作业必须严格遵守“先通风、再检测、后作业”的原则。凡是有可能存在缺氧、有毒有害气体的有限空间，作业前30分钟内，应进行检测，并注明检测时间和结果；进入有限空间作业期间，气体环境等作业条件可能发生变化时，应立即进行气体检测并持续监测。要为从业人员配齐配足劳动防护器具和应急救援器材，定期组织开展应急救援演练，不断增强事故防范和应对能力；要全面开展安全风险辨识，尤其对有限空间作业可能存在的危险有害因素要进行一次全面体检，超前采取监测预警、通风防爆等措施，严防有毒有害气体中毒和可燃气体爆炸等事故发生。
