平遥县南政乡片区集中供热项目 “11·11”坍塌较大事故调查报告

专家技术分析报告

平遥县南政乡片区集中供热项目“11.11”坍塌 较大事故

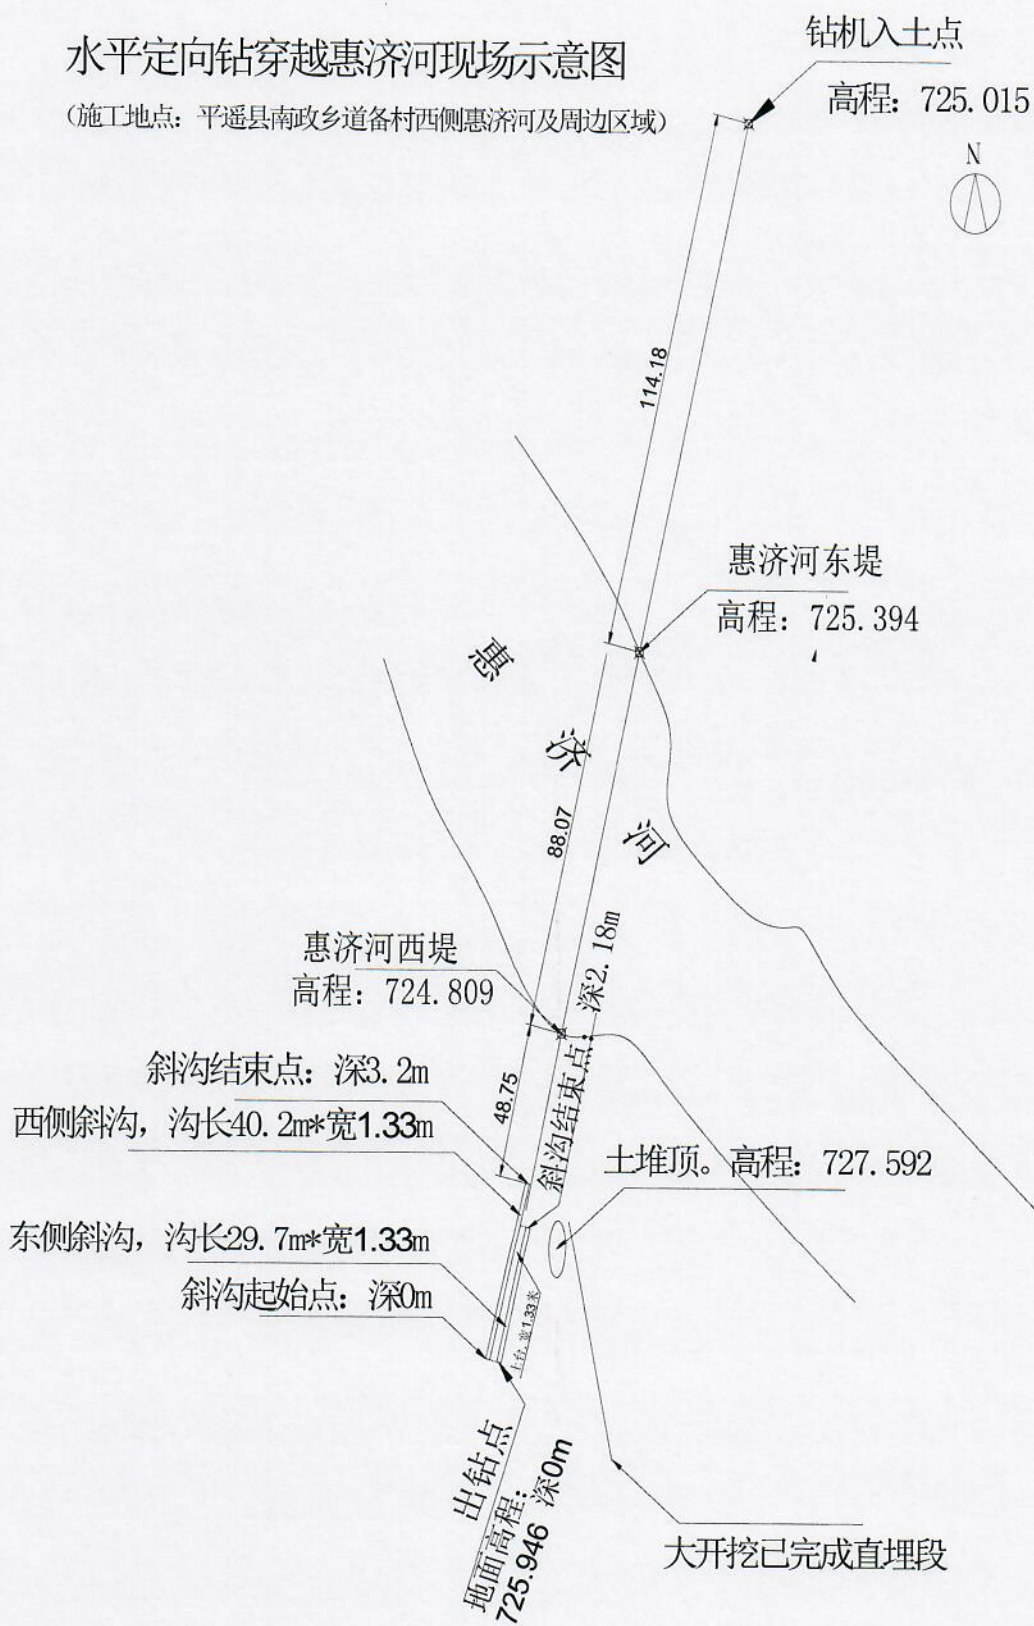
图片一：事故现场平面图

在跑道由浅入深的 21—27 米处(深度约 2.5—3.0 米)，跑道沟槽上东侧堆放的开挖土体连同跑道东侧槽壁土体发生坍塌，将其中雷云海、郝德勤、李清栋 3 名工人掩埋后致死，郝亚东安全脱险。（见图片一、图片二）

坍塌沟槽为东侧沟槽，现场调查时坍塌位置深约2.5m（该位置事发时实际深度约为3.0m，现场施救时已部分回填），整个基槽宽约1.33m，长29.7m，开挖出的土体紧邻基槽边东侧堆放，堆积高度约1.0—1.8m（现场调查时坍塌位置的上方堆积土体已在施救时倒至东侧3m开外）。

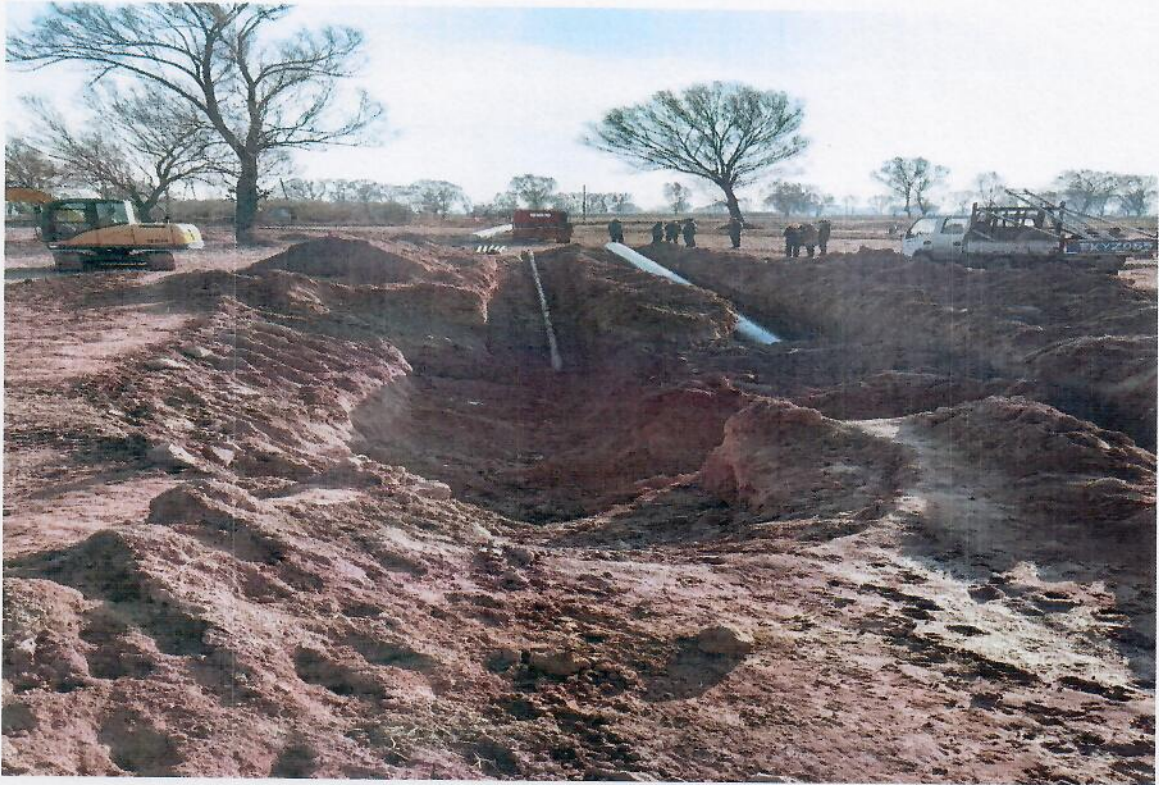
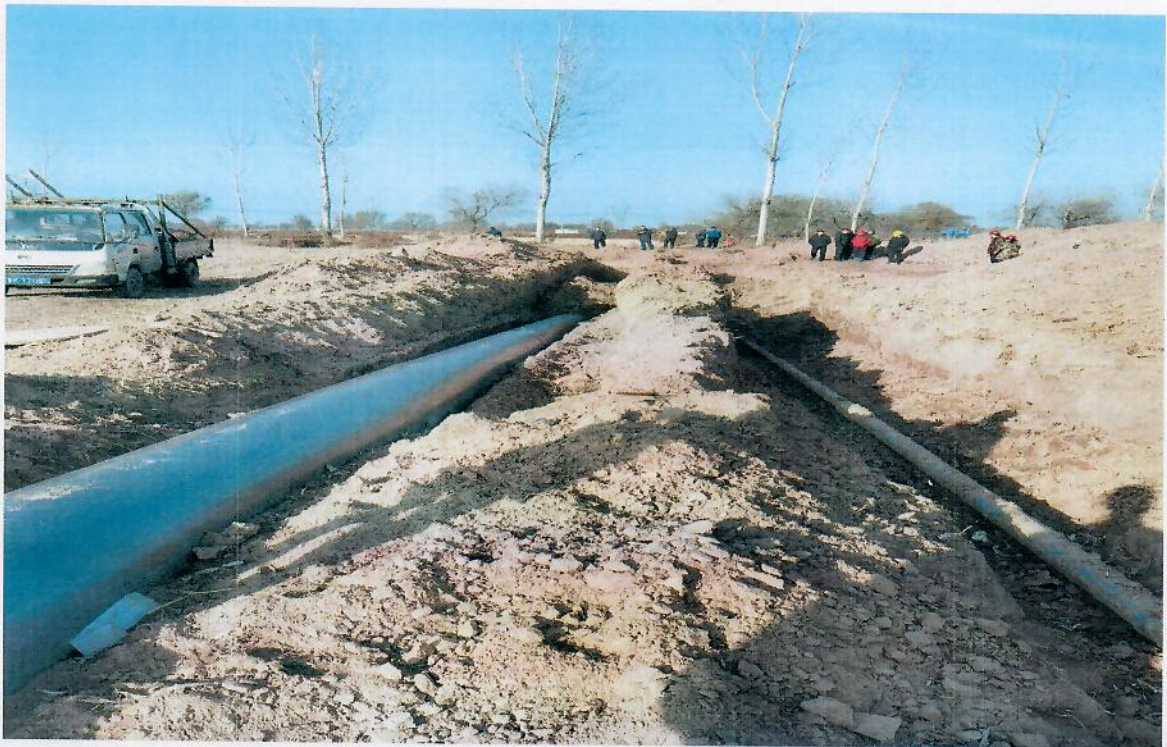
图片二：事故现场图

平遥众鼎公司未根据场地工程地质与水文地质条件以及沟槽开挖深度进行沟槽的稳定性验算，也未对沟槽侧壁采取任何必要的支护或放坡等安全技术措施，同时开挖后的土体又紧邻基槽边堆放，导致沟槽侧壁土和上方堆积土发生失稳向沟槽内坍塌，使正在沟槽内的施工人员被掩埋后致死，是发生事故的直接原因。

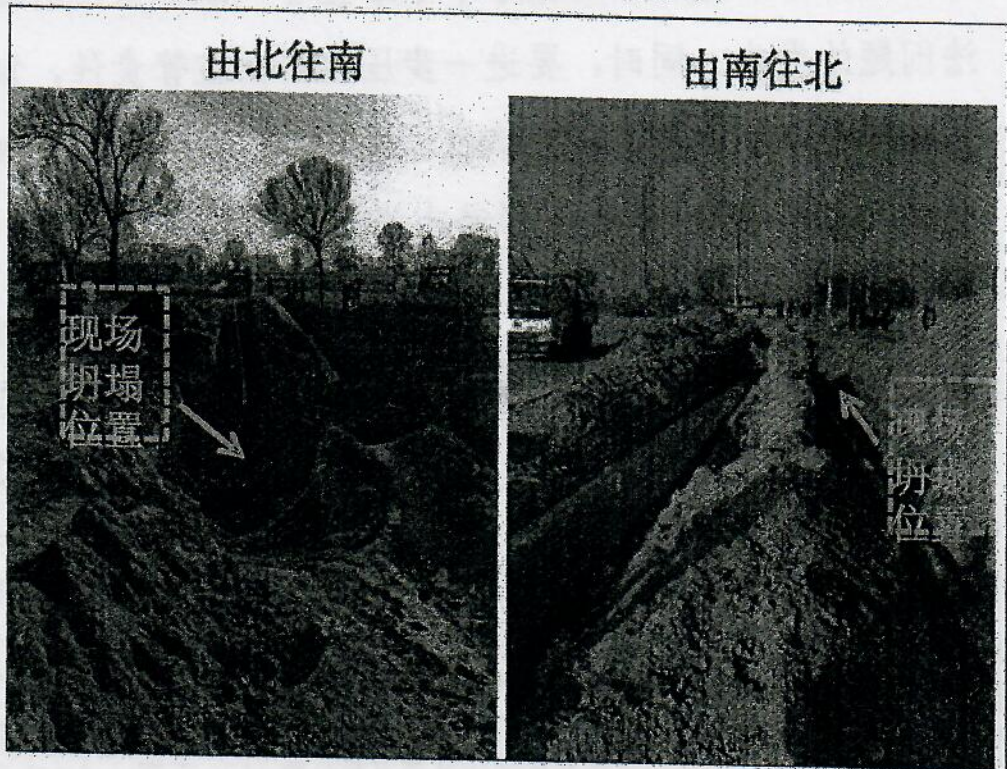
调查时事故现场图片

坍塌沟槽为东侧沟槽，现场调查时坍塌位置深约2.5m(该位置事发时实际深度约为3.0m，现场施救时已部分回填)，整个基槽宽约1.33m，长29.7m，开挖出的土体紧邻基槽边东侧堆放，

堆积高度约 1.0—1.8m(现场调查时坍塌位置的上方堆积土体已在施救时倒至东侧 3m 开外)。

平遥县众鼎管道制造有限公司未根据场地工程地质与水文地质条件以及沟槽开挖深度进行沟槽的稳定性验算，也未对沟槽侧壁采取任何必要的支护或放坡等安全技术措施，同时开挖后的土体又紧邻基槽边堆放，导致沟槽侧壁土和上方堆积土发生失稳向沟槽内坍塌，使正在沟槽内的施工人员被掩埋后致死，是发生此次事故的直接原因。

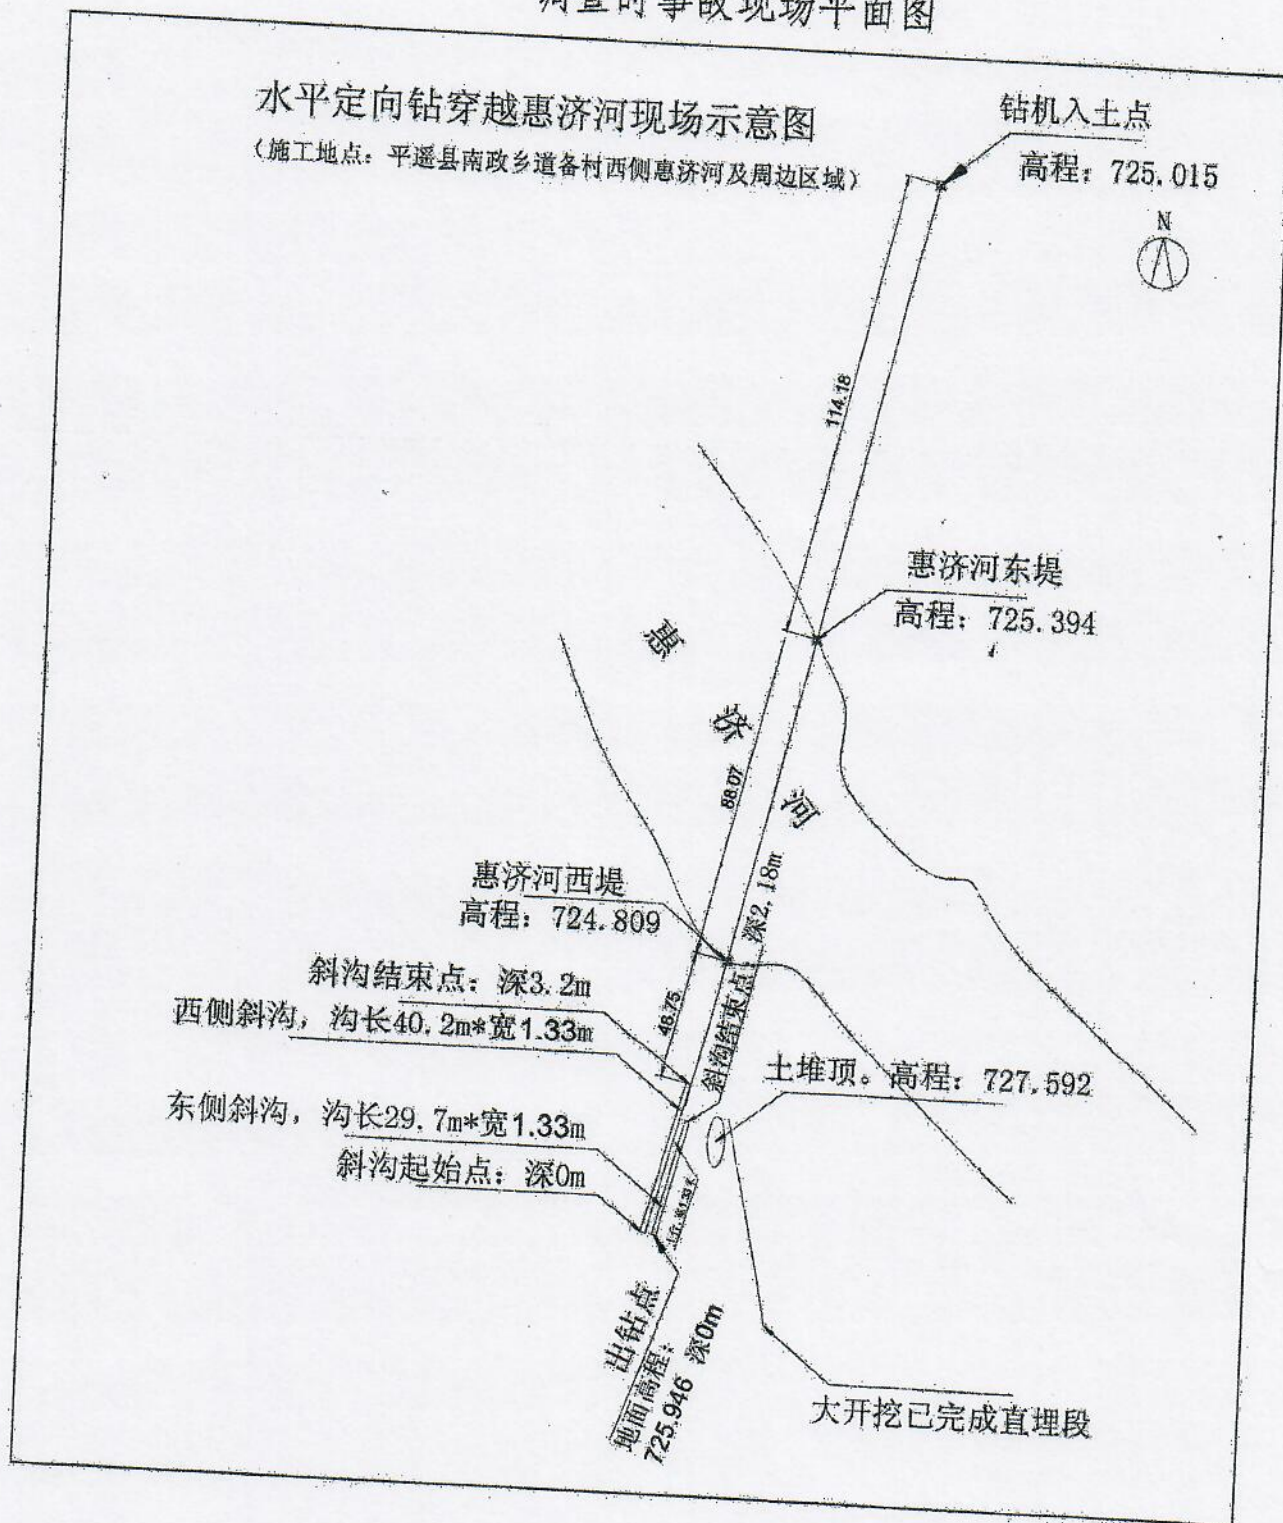
调查时事故现场平面图

事发场地位于现状惠济河西侧耕地中，整个场地地势平坦。现场为东西两道挖掘开的拖管发射坑沟槽，两沟槽间距1.33m。

西侧未坍塌沟槽，最深处深约 3.2m，整个基槽宽约 1.33m，长 40.2m，局部因救援需要已部分回填，开挖出的土体紧邻基槽边西侧堆放，堆积高度约 1.5—1.8m(现场调查时仍在原位堆放)。

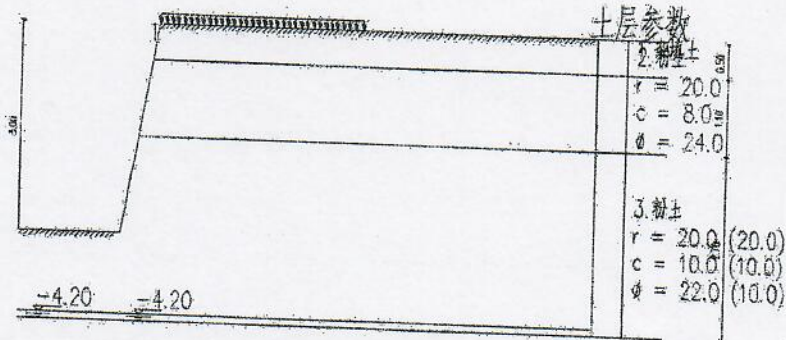
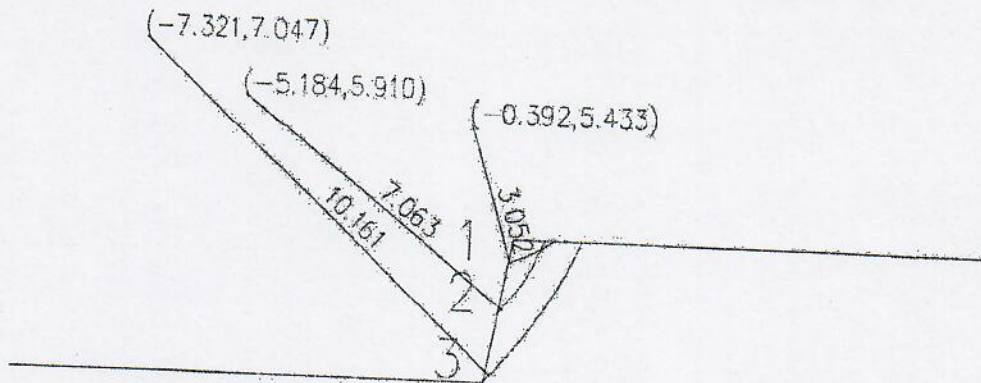
沟槽侧壁稳定性计算书

经计算，该沟槽考虑实际侧边堆载情况下在坍塌位置处的侧壁整体稳定安全系数仅为 0.75 左右，远小于规范规定 1.25 的整体稳定安全系数。详细计算结果详见附件三“沟槽侧壁稳定性计算书”。

道号	整体稳定安全系数计算值	半径 R (m)	圆心坐标 Xc (m)	圆心坐标 Yc (m)	是否满足
1	0.740	3.052	-0.392	5.433	不满足
2	0.783	7.063	-5.184	5.910	不满足
3	0.732	10.161	-7.321	7.047	不满足
