# 冀建投寿阳热电有限责任公司明泰电厂 在建项目临时员工宿舍“12·6”较大火灾 事故调查报告

2021年12月6日凌晨1时20分许，冀建投寿阳热电有限责任公司明泰电厂在建项目一处临时员工宿舍发生较大火灾事故，造成8人死亡、5人受伤、4人观察治疗，过火面积约600m<sup>2</sup>，直接经济损失1277.8931万元。

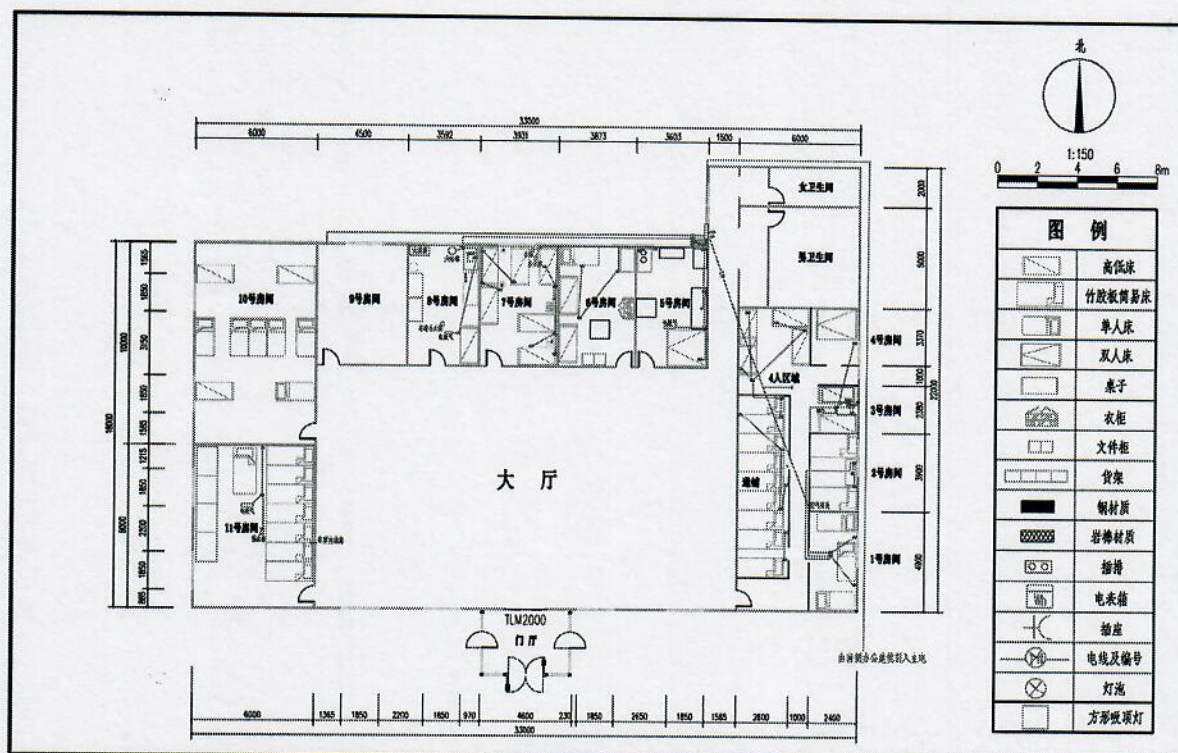
图 2 火灾现场电气线路敷设图

起火建筑内线路由后来入住的工人自行接入。东宿舍区 1 号房间工人高卫东入住后，从建筑北墙外配电盘上引入室内至 2 号房间西墙外上部，从空开接线引一插线板到 1 号房间，供 1 号房间使用。1 号房间插线板引出一插线板放置在 2 号房间两床中间的桌子上。3 号房间从空开引出一插线板

沿 2、3 号房间西墙敷设放置在 3 号房间两床中间地面上。4 号房间的插线板由 3 号房间的插线板引出。如图 2 所示。
