**晋中市城区宝成·锦府项目“5·23”高
处坠落一般事故调查报告**

**晋中市政府事故调查组
2023年8月22日**

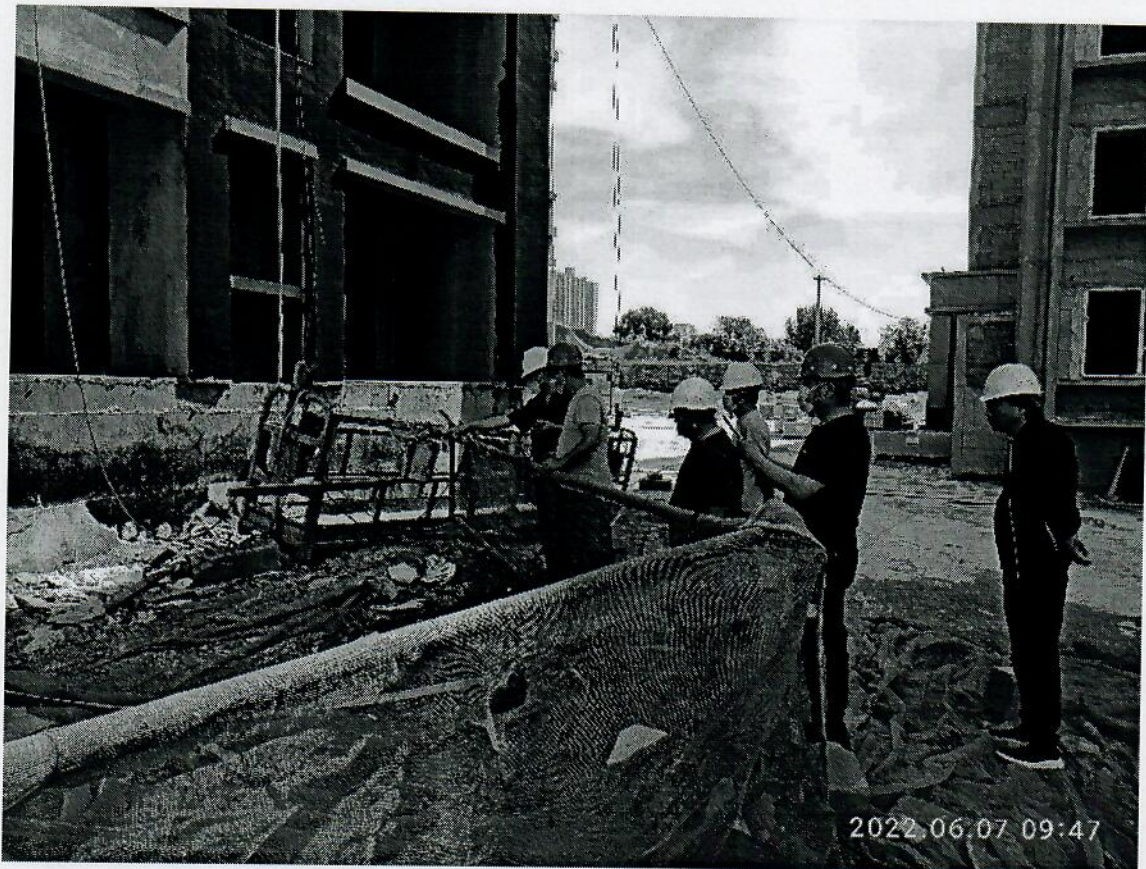
事发部位已采取防护进行了封闭

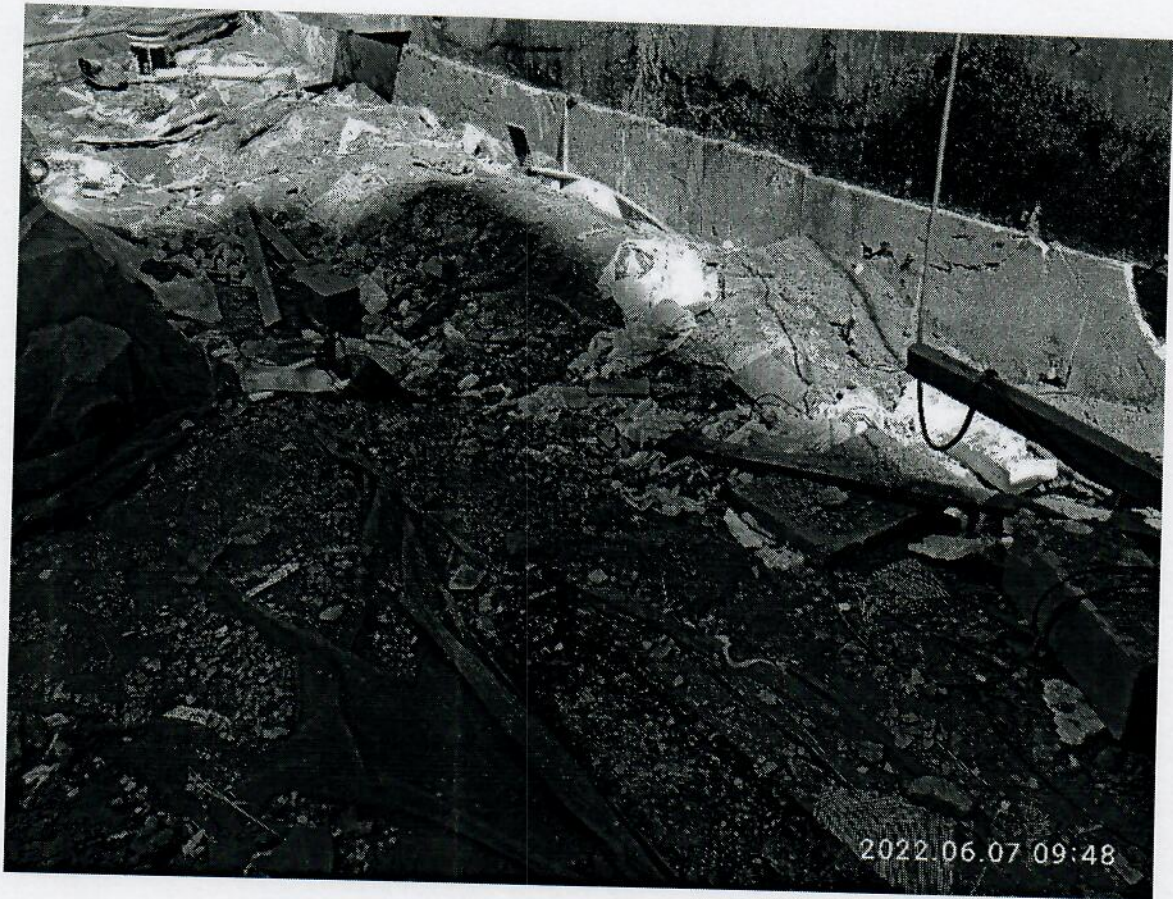
死者墜落部位情况

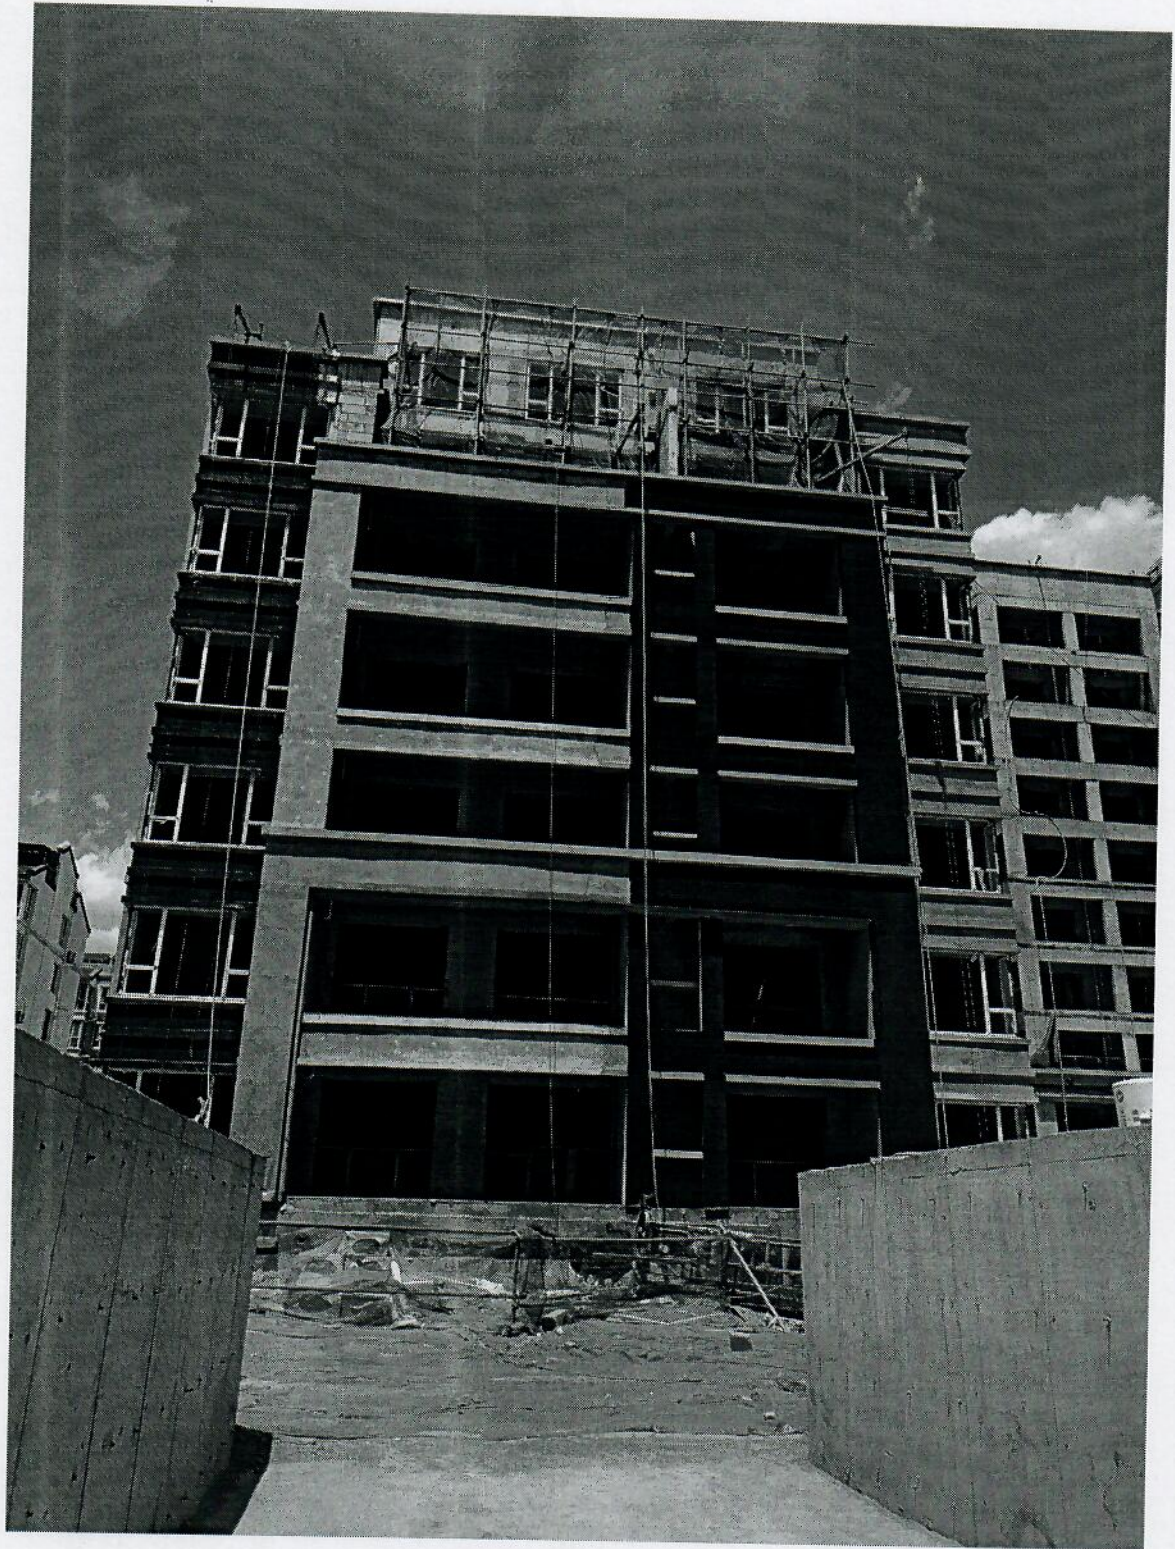
事发部位建筑物外立面情况

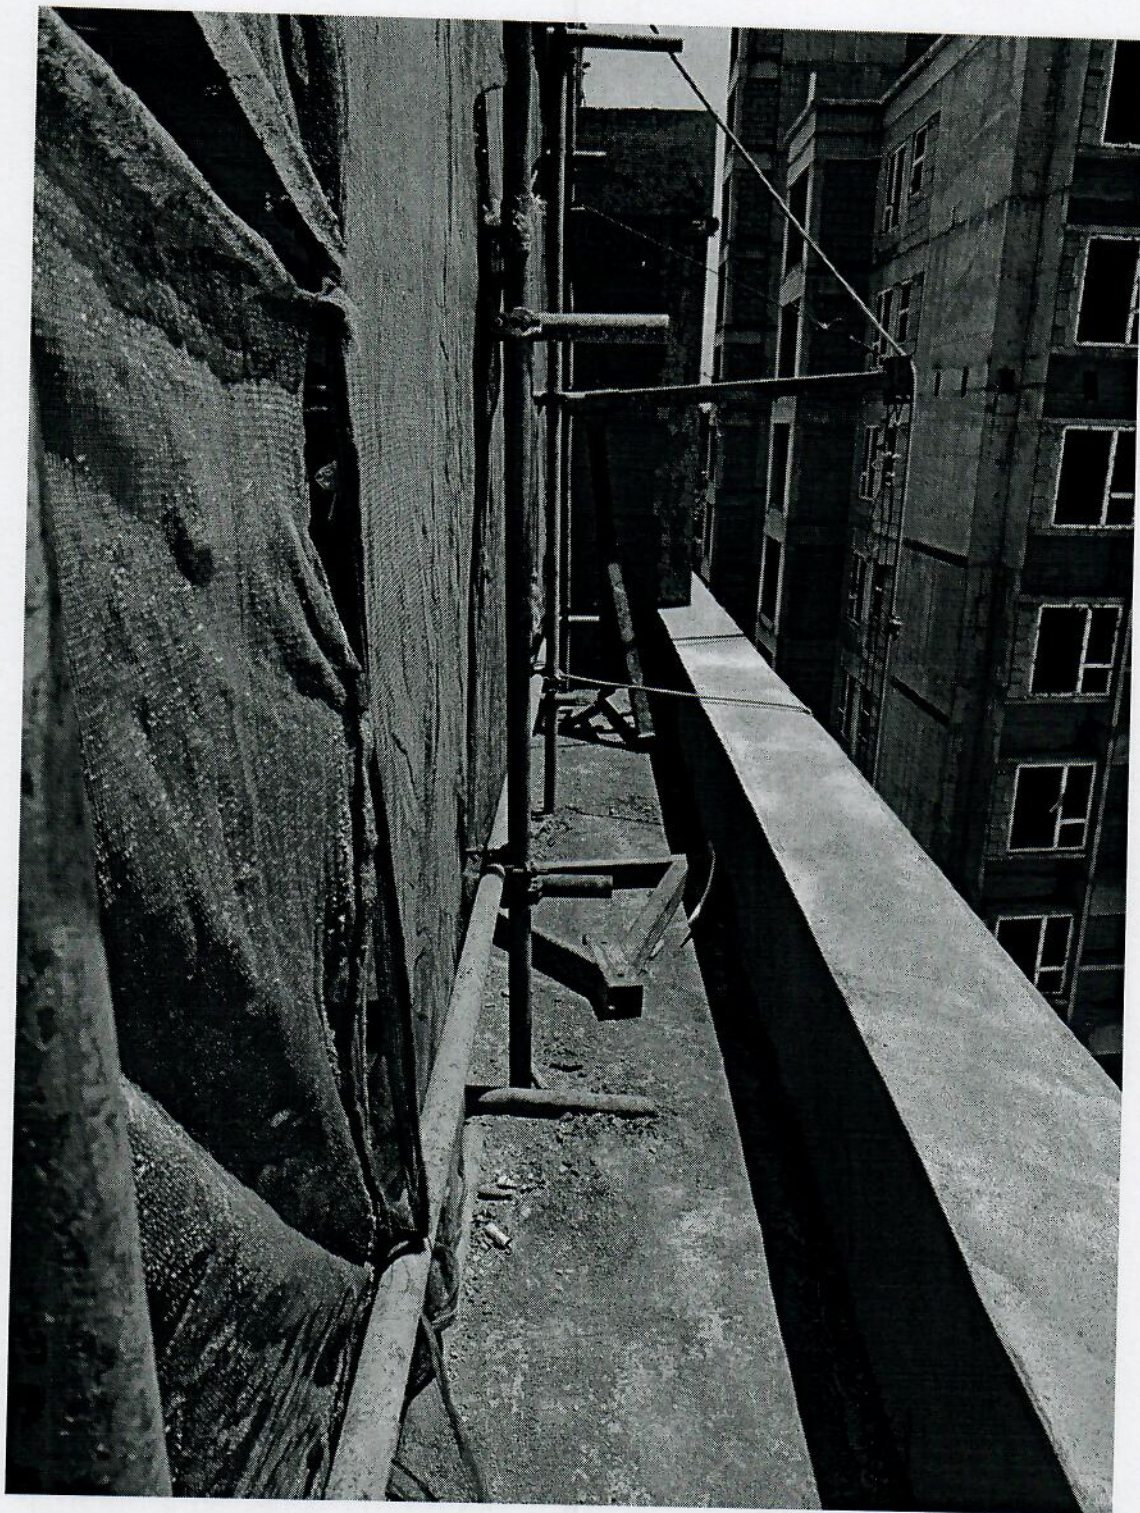
事发部位楼层情况

六层脚手架西侧端部与建筑物外墙之间留有施工空隙，王保军从此处越出防护区域后，因阳台栏板的高度为0.5m，其高度无法保证临边安全，王保军从阳台边滑落致其死亡。

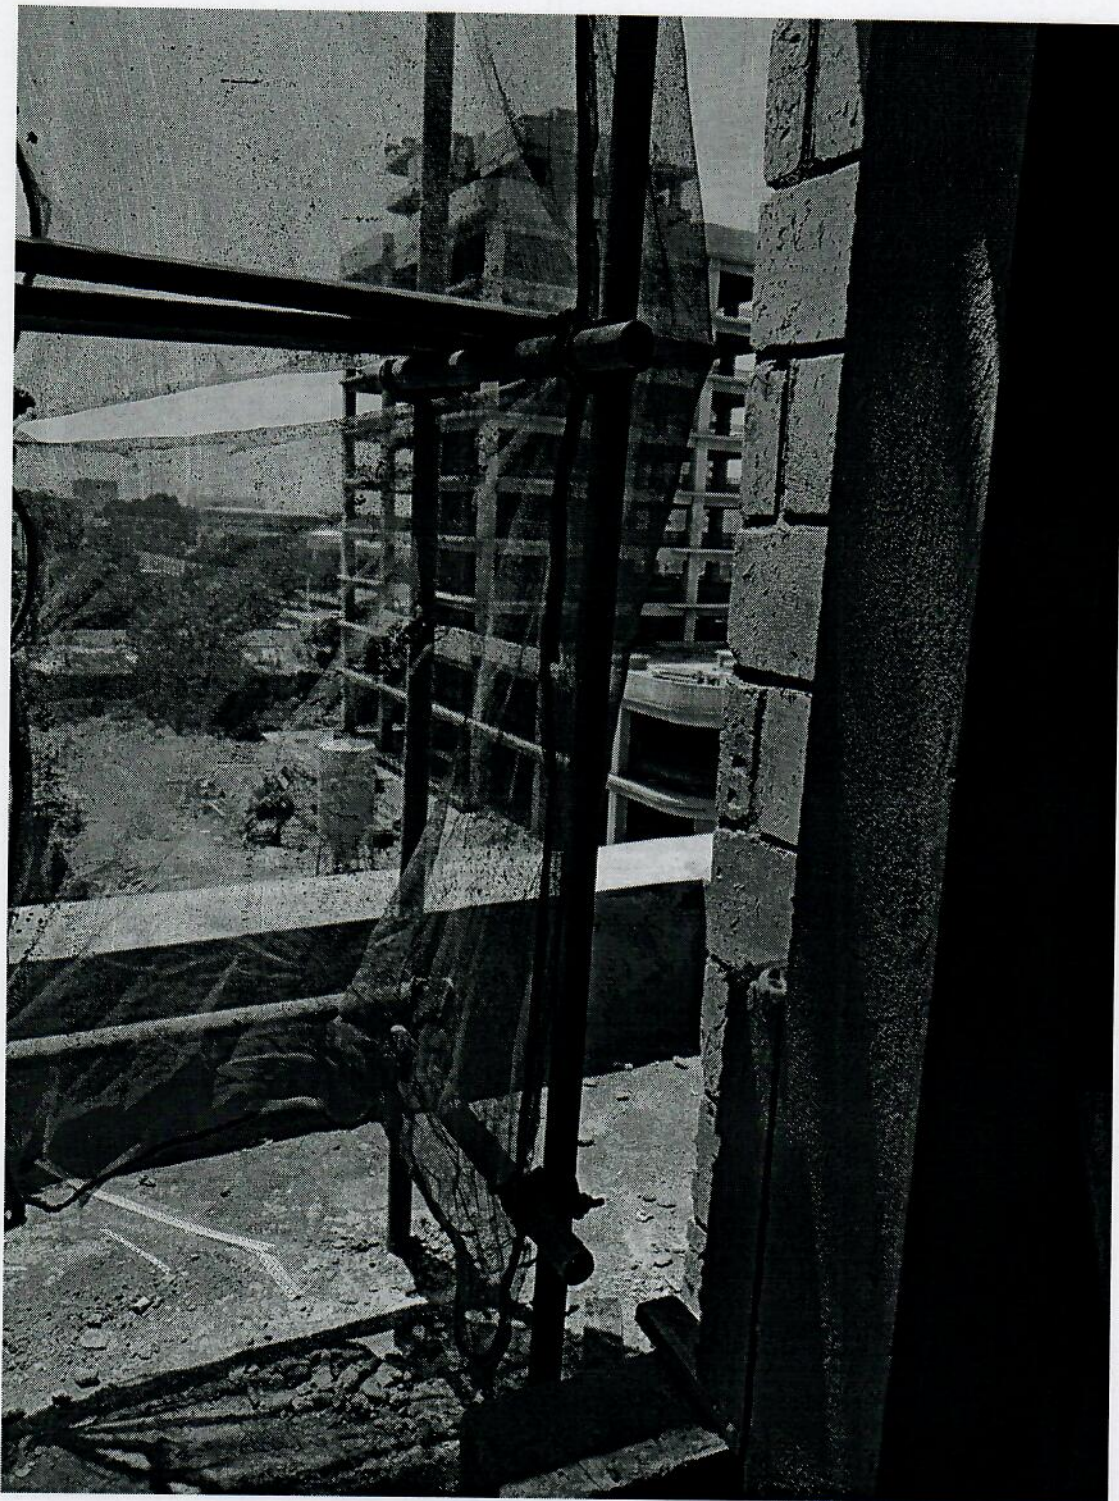
从此处垮出防护区域（内景）

8#住宅楼南立面一层至五层无外墙保温施工作业面，且距离阳台外边的门洞口处设置了临边防护，防护牢固，无挪动的痕迹，基本排除其从一层至五层阳台坠落的可能性；有施工作业面的六层楼面（距室外地坪高度约15m），搭设有双排落地式脚手架，搭设高度满足防护要求，脚手架全外立面密目网挂设到位，无拆除痕迹，从王保军头朝东、脚朝西，呈仰卧状，尸体距建筑物外墙外边根部1.1米的实际状况，排除从脚手架上坠落的可能性；经分析，王保军从六层脚手架西侧端部与建筑物的空隙处越出脚手架防护区域，从六层阳台边滑落，是致其死亡的主要原因。

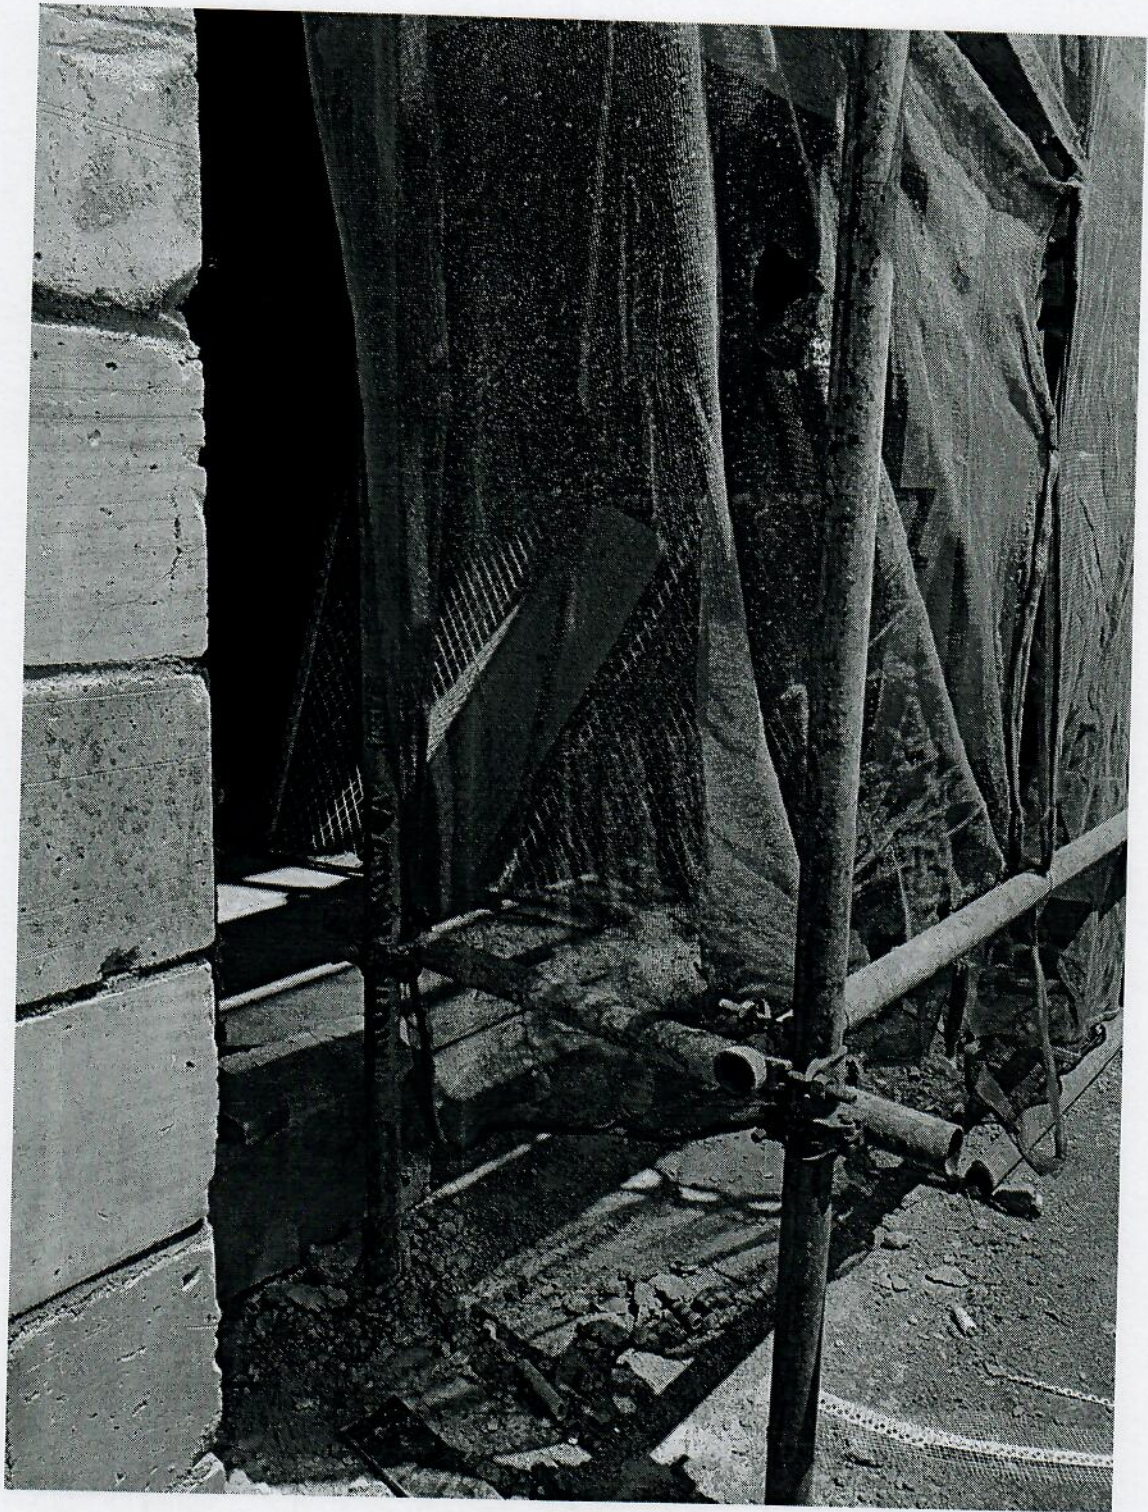
从此处垮出防护区域（外景）
