平遥县南政乡片区集中供热项目 “11·11”坍塌较大事故调查报告

专家技术分析报告

平遥县南政乡片区集中供热项目“11.11”坍塌 较大事故

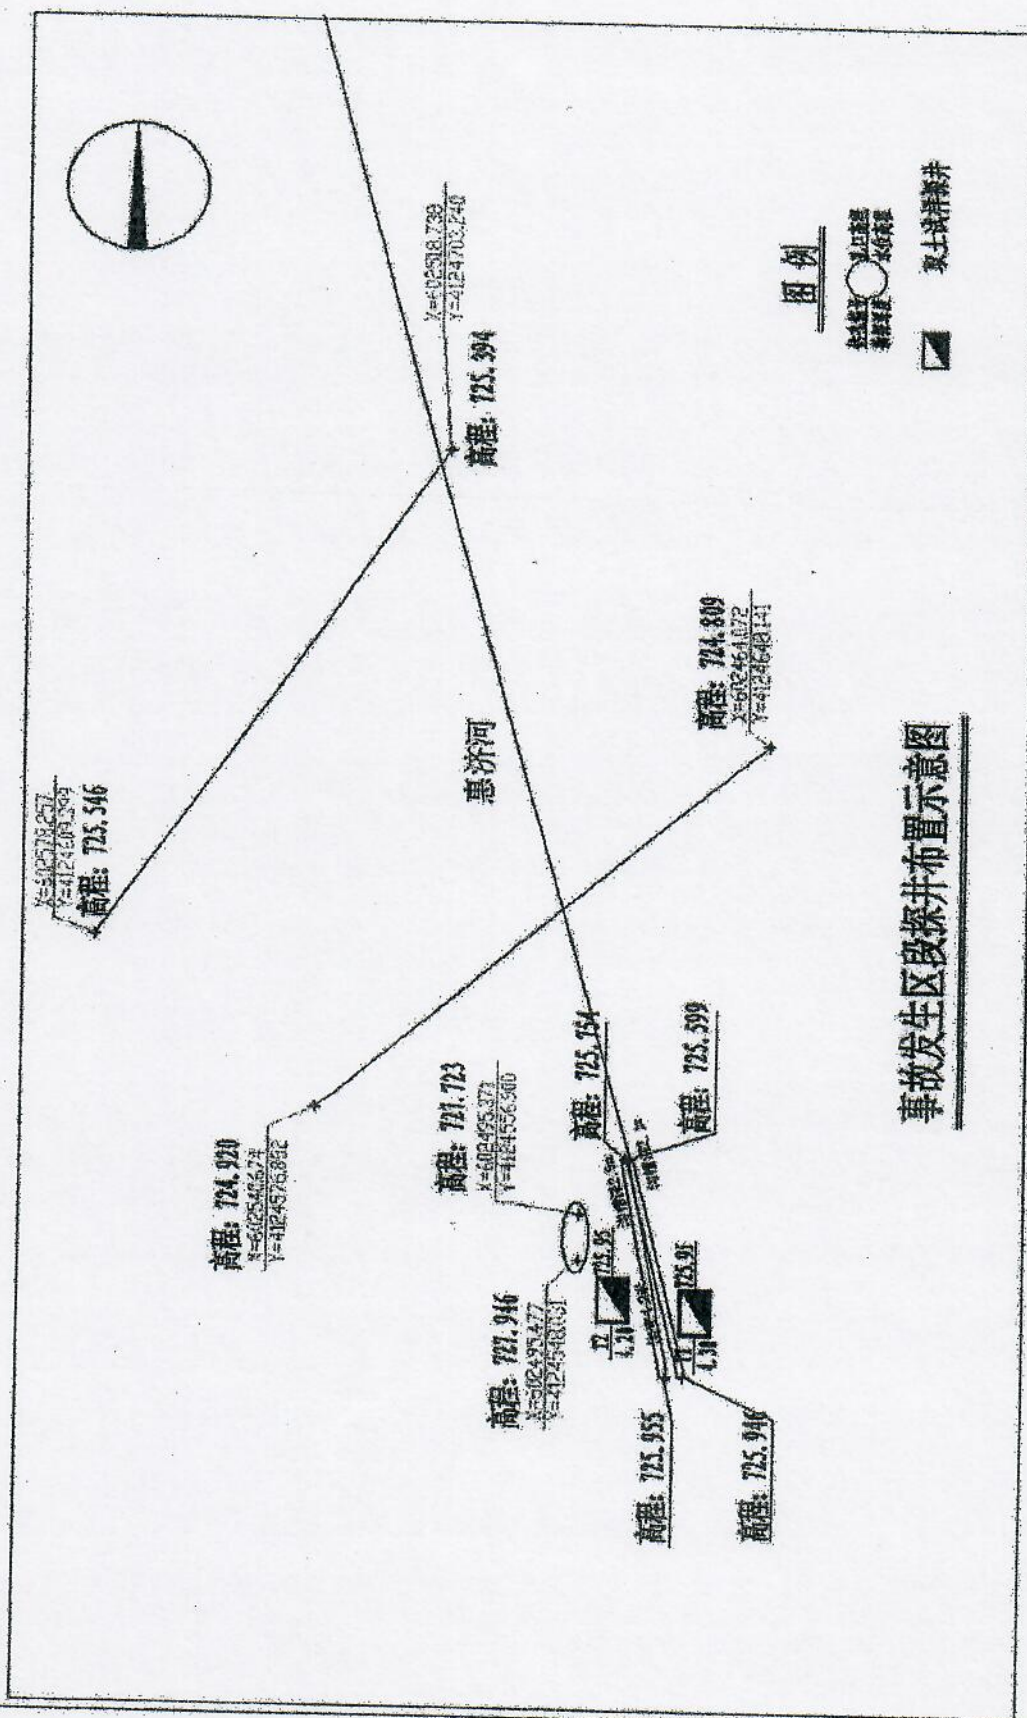
探井柱状图

工程名称		山西平遥县南政乡片区集中供热项目					
工程编号		20201125		钻孔编号	T1		
孔口高程(m)	725.95	坐标 (m)	X = 602475.22	开工日期	2020.11.25	稳定水位深度(m)	4.30
孔口直径(mm)	127.00		Y = 4124539.52	竣工日期	2020.11.25	测量水位日期	2020.11.25
层号	层底高程(m)	层底深度(m)	分层厚度(m)	柱状图	岩土名称及其特征	井	稳定水位 向 下 水 位 日期
①	725.459	0.50	0.50		粘土-泥; 粉砂; 粉质; 包含云母、氧化物、植物根等, 具虫孔。		
②	724.359	1.60	1.10		亚粘细砂土; 粉质; 粉砂; 包含云母、氧化物、植物根等, 夹有粉细砂层。	724.359 1.60-1.15	
③	721.659	4.30	3.70		粘土; 泥质-细; 粉质; 亚-细砂; 包含云母、氧化物等, 夹有粉质粘土、粉细砂层。	721.659 4.30-3.15	
						721.659 4.30-4.15	
						721.659 4.30-4.15	721.659 2020.11.25
